建设项目环境影响报告表

项目名称：枣庄市峰城区榴园镇南刘庄村西破损山体

(YC16)生态修复治理项目

建设单位（盖章）：山东兴运源能源有限公司

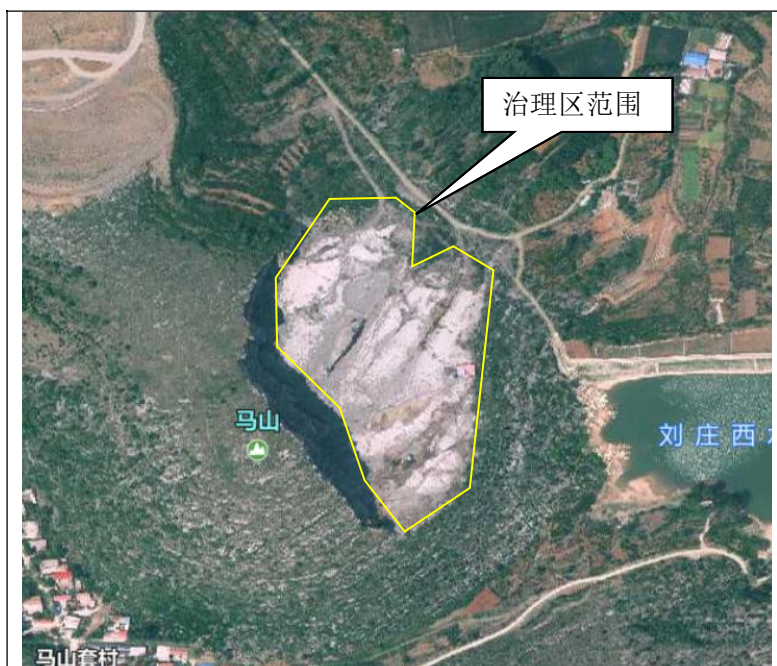
图 3-1 治理区范围图

为落实《自然资源部关于探索利用市场化方式推进矿山生态修复的意见》（2019 年 12 月 27 日），构建“政府主导、政策扶持、社会参与、开发式治理、市场化运作”的矿山地质环境恢复和综合治理新模式，山东兴运源能源有限公司拟开展枣庄市峄城区榴园镇南刘庄村西破损山体（YC16）生态修复治理项目。治理区面积 43281.47m²，治理区范围图见图 3-1。

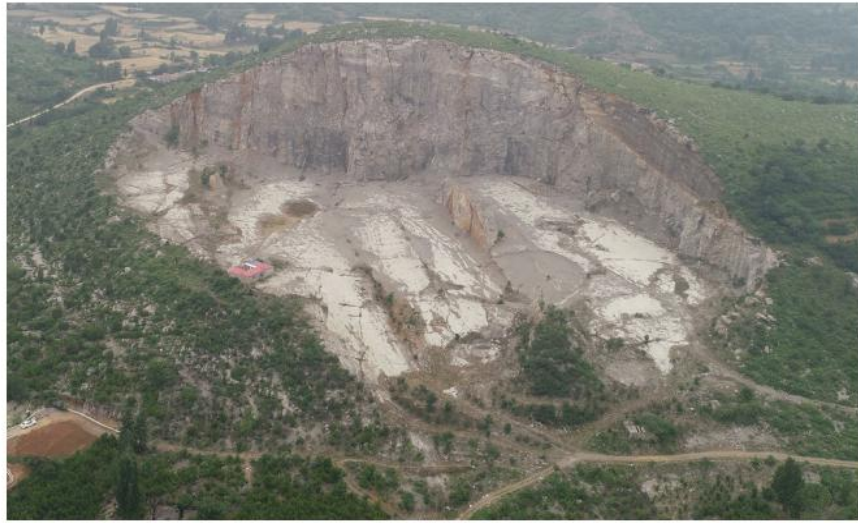
图 3-2 治理区全景照片（俯视）

仍有发生。矿区遗留了部分危岩体，地形地貌及植被受到严重破坏，地貌景观满目疮痍，自然生态环境恶化，岩面长期受坡面水流冲刷及风化作用，破坏整体结构的稳定性与安全性，造成岩面存在较多大小不规则的松动石块，易产生崩塌地质灾害，因此必须采用科学有效的治理方案，从根本上解决问题。整个治理区面积约为 43281.47m²，图 3-2 所示，南北平均长约 530m，东西宽 200m，地面起伏较小，整体为西高东低，北高南低（照片 3-2）。经现场踏勘，废弃破损山体历史开采矿种为石灰岩矿。

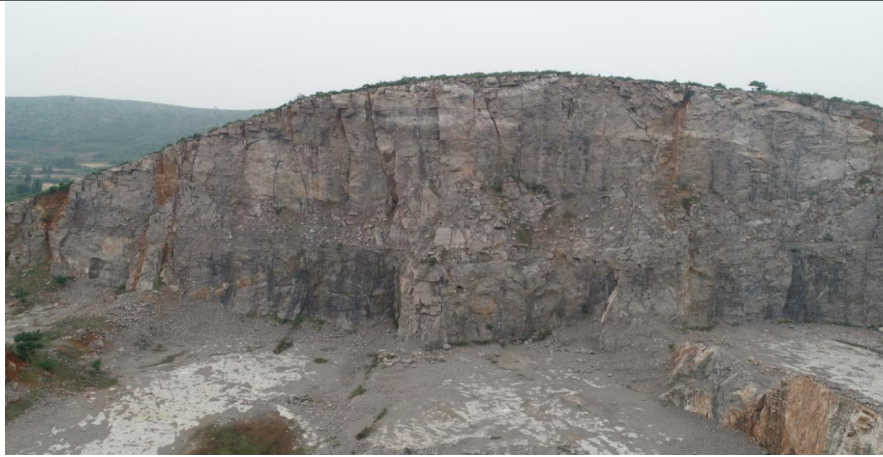
图 3-3 采石坑近距离现状照片

拟治理区边坡长度 530m，高度约 55m，坡度多集中在 70° - 89°，节理产状为 125° < 80°，坡面标高+117.79-+178.11m，采石活动破坏了原有山体的岩体结构，岩体节理裂隙发育，岩体表面较为破碎，边坡岩石风化严重，较为松散，在暴雨等作用下可能产生崩塌（图 3-3 所示）。拟治理区北侧有一条倾斜页岩岩脉，治理区内页岩南北长度 116m，厚度 12m（图 3-4 所示）。拟治理区山顶植被发育较少，植被稀疏，主要是杂草。拟治理区坡底标高+100.16-+128.00m，采石活动所致，坡脚位置有采石遗留孤石两座，分别为长度 66m，宽度 7.5m，水平投影面积 345m²（图 3-3 所示）；长度 22m，宽度 5m，水平投影面积 110m²，坡底由于采石活动形成+108m、+117m、+124m 采石小陡崖，导致场区高低起伏不平。拟治理区内有单层混凝土房屋建筑一栋（图 3-5 所示）。

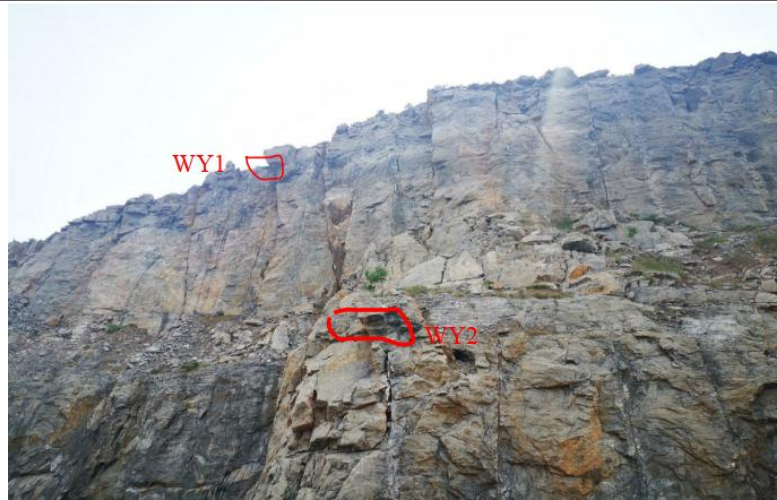
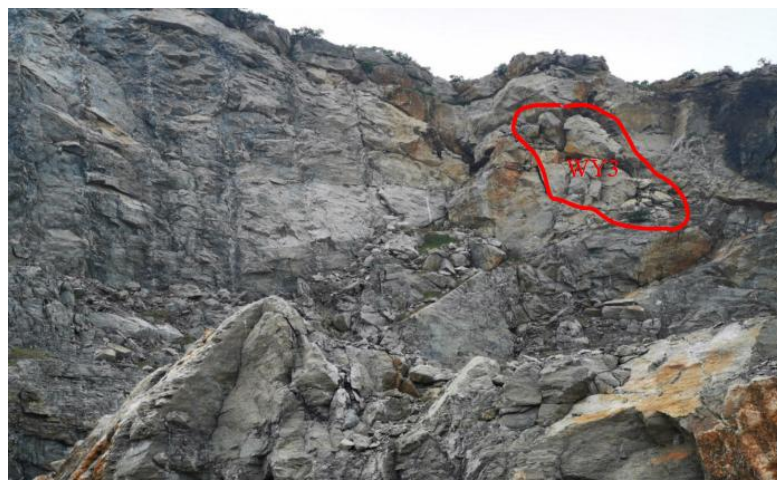
图 3-5 治理区采坑危岩体现状照片

WY1 位于破损山体顶部，属于突出危石，危岩体规模约： 5m^3 （长 $2\text{m} \times$ 高 $1\text{m} \times$ 厚 2.5m ），主崩方向 210° ，危岩体下方岩面节理裂隙发育且岩面破碎。WY2 位于破损山体中部，裂隙发育，危岩体规模约： 6m^3 （长 $3\text{m} \times$ 高 $2\text{m} \times$ 厚 1.5m ），主崩方向 210° ，危岩体下方岩面节理裂隙发育且岩面破碎。WY3 位于破损山体中上部，裂隙发育，危岩体规模约： 15m^3 （长 $5\text{m} \times$ 高 $2\text{m} \times$ 厚 1.5m ），主崩方向 210° ，危岩体下方岩面节理裂隙发育且岩面破碎。（图 3-5 所示）

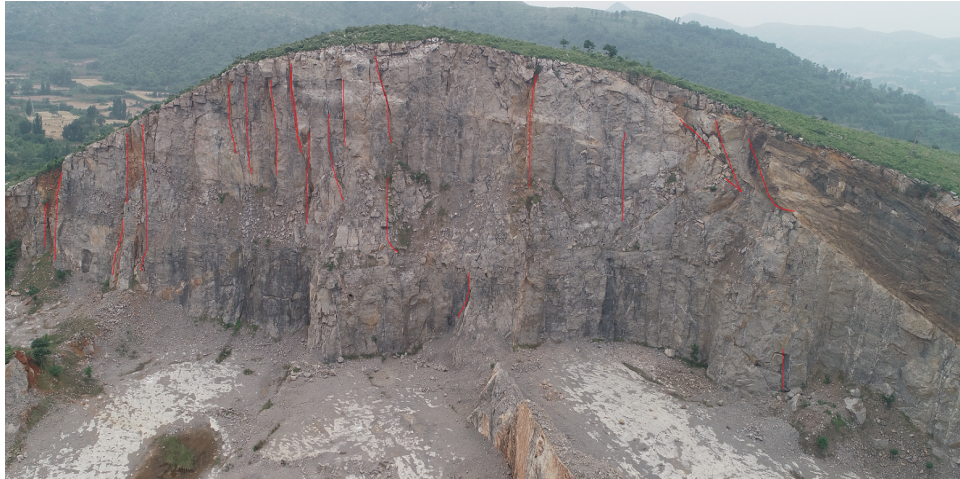
图 3-7 治理区岩面裂隙现状照片

勘查区岩面发育有长度、宽度不一的裂缝，裂缝长度 10-16m，部分裂缝有小块碎石等填充物，裂缝常年受到雨水冲刷、自然风化作用，将破坏结构整体稳定性，产生地质灾害隐患。利用无人机对勘查区进行实景拍摄，采用矿山治理实景三维设计平台软件可以对勘查区制作生成的 3D 模型进行 360 度实景测量分析。图 3-7、表 3-4 所示。

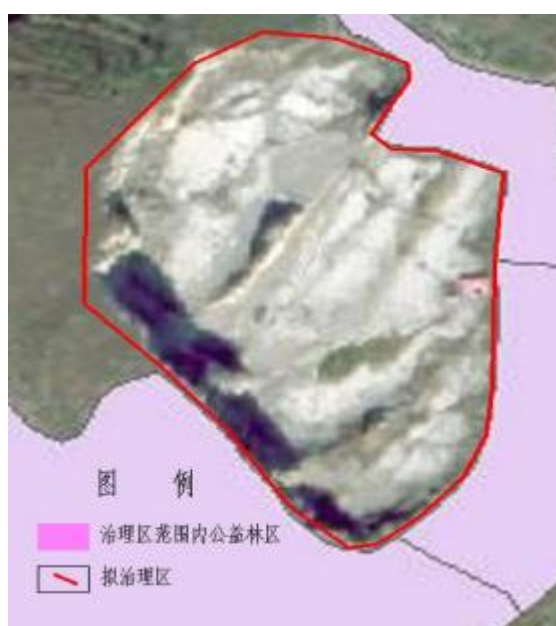
图 2-1 项目区内公益林范围示意图 图 2-2 项目区内基本农田示意图

项目拟治理区面积 43281.47m²，项目拟治理区不占用公益林区，图 2-1 所示。

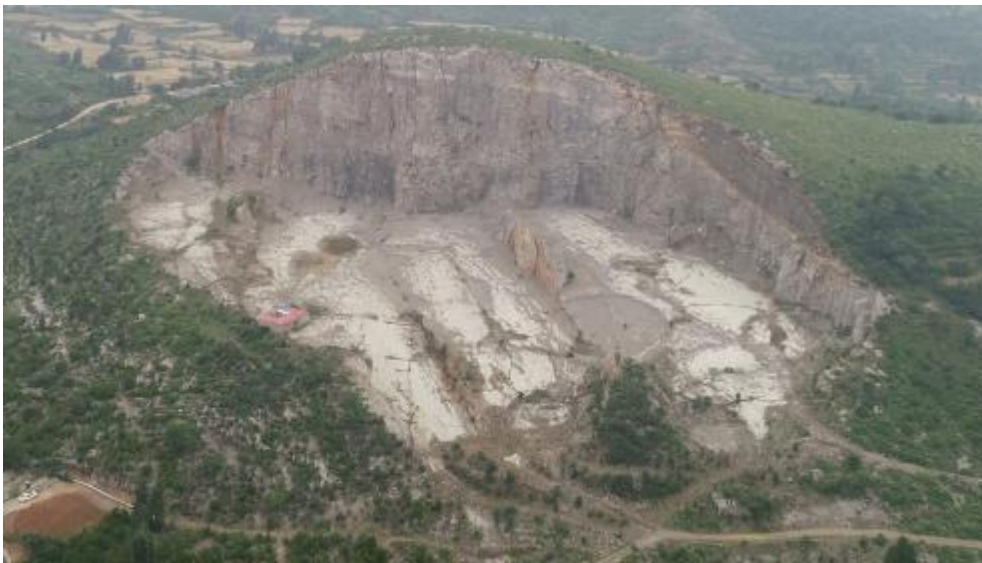
照片 2-5 治理区全景照片（俯视）

体结构的稳定性与安全性，造成岩面存在较多大小不规则的松动石块，易产生崩塌地质灾害，因此必须采用科学有效的治理方案，从根本上解决问题。整个治理区面积约为 43281.47m^2 ，南北平均长约 530m ，东西宽 200m ，地面起伏较小，整体为西高东低，北高南低（照片 2-5）。经现场踏勘，废弃破损山体历史开采矿种为石灰岩矿。

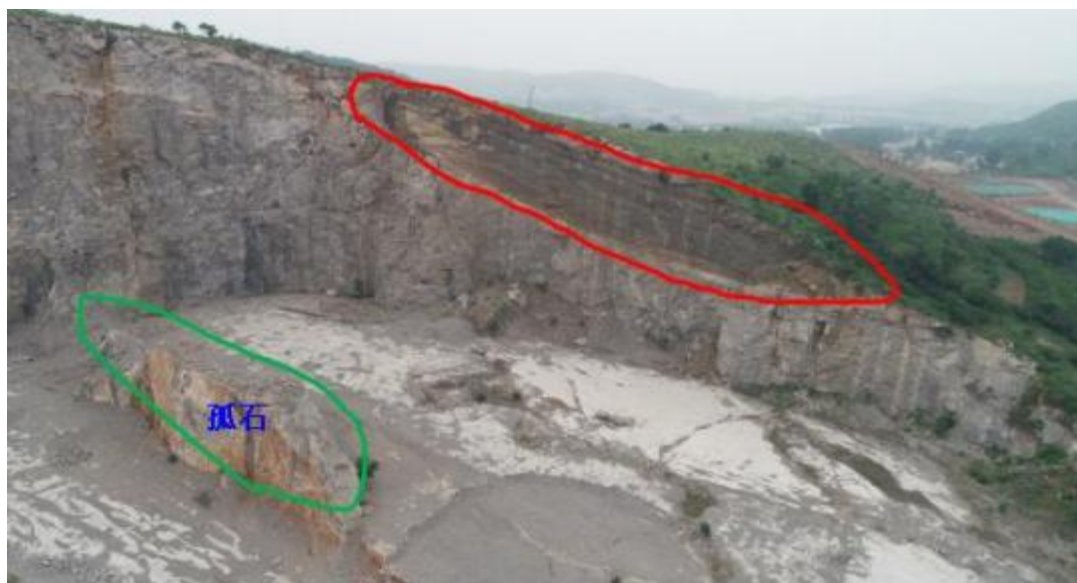
照片 2-6 采石坑独立孤石、页岩岩层现状照片

动所致，坡脚位置有采石遗留孤石两座，分别为长度 66m，宽度 7.5m，水平投影面积 345m²（照片 2-6 所示）；长度 22m，宽度 5m，水平投影面积 110m²（照片 2-7 所示），坡底由于采石活动形成+108m、+117m、+124m 采石小陡崖，导致场区高低起伏不平。拟治理区内有单层混凝土房屋建筑一栋。

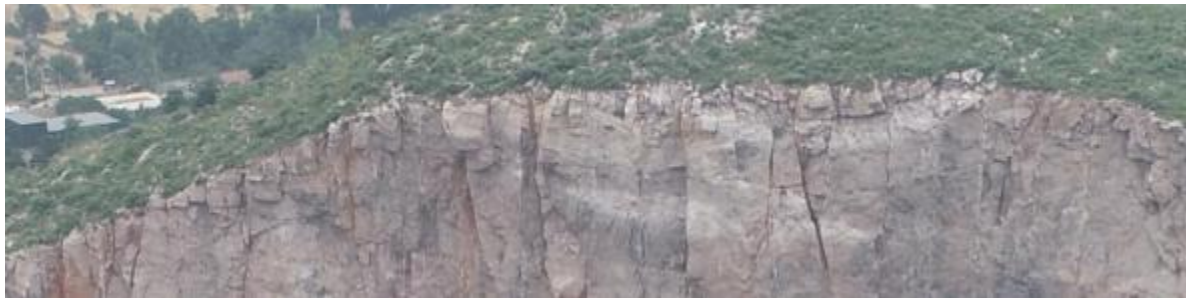
照片 2-8 治理区采坑坡顶现状照片

受到采石活动影响，坡顶形成有长度 $3\text{--}5\text{m}$ ，宽度 $3\text{--}8\text{cm}$ 裂缝，裂缝位于坡顶边线外扩 3m 范围内，存在安全隐患，照片 2-8 所示。

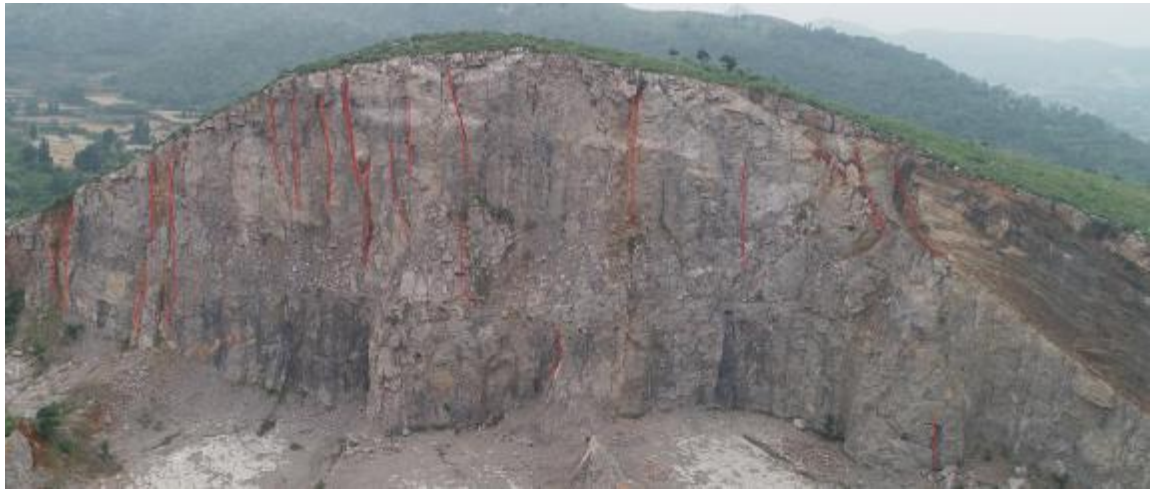
照片 2-9 治理区岩面裂隙现状照片

勘查区岩面发育有长度、宽度不一的裂缝，裂缝长度 $10\text{--}16\text{m}$ ，部分裂缝有小块碎石等填充物，裂缝常年受到雨水冲刷、自然风化作用，将破坏度结构整体稳定性，产生地质灾害隐患。利用无人机对勘查区进行实景拍摄，采用矿山治理实景三维设计平台软件可以对勘查区制作生成的 3D 模型进行 360° 实景测量分析。照片 2-9、表 2-3 所示。

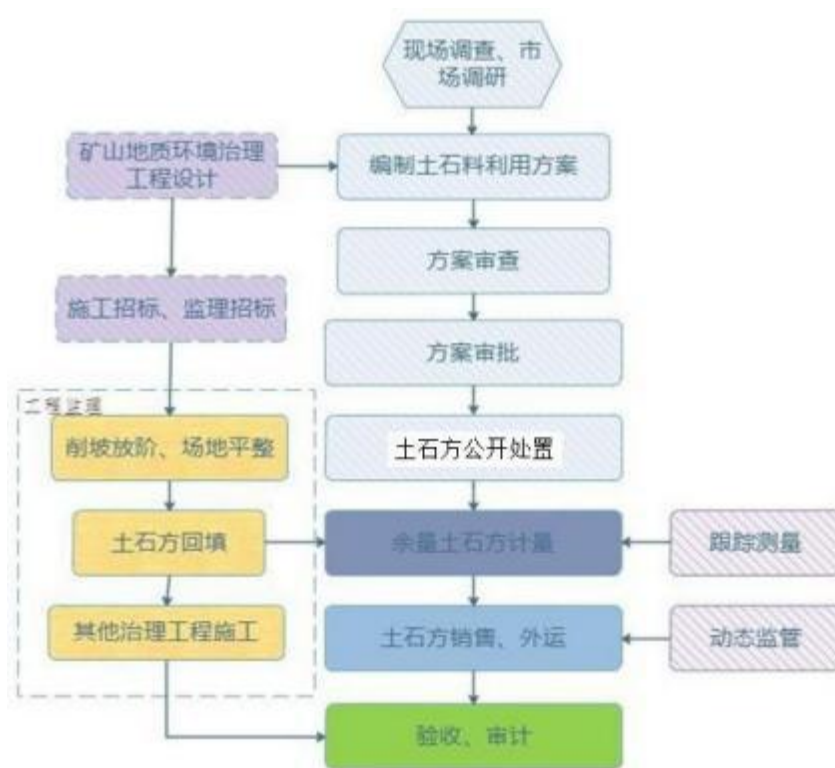
图 6-1 余量土石料处置流程图

建立健全自然资源和规划部门、峯城区人民政府、国有公司、监理等多方监督机制。在治理设计和土石料利用方案审查的基础上，峯城区人民政府委托国有公司通过枣庄市公共资源交易平台做好剩余石料的公开处置；通过招投标确定施工和监理单位；采取采售分离机制；施工期间监理单位做好施工监理，实施第三方测绘单位动态跟踪测量与地磅称重相结合的方式，进行准确计量；设立专门的治理工程土石料销售收入账户，收益优先用于本治理项目，结余部分用于本市其他生态修复工程，做到专款专用。剩余土石料处置流程详见下图 6-1。

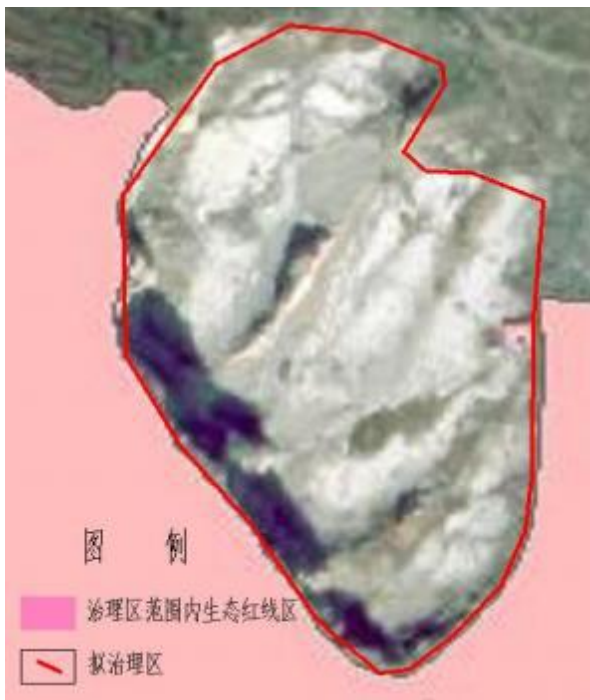
图 1-4 项目区内生态红线范围示意图

项目拟治理区面积 43281.47m²，项目拟治理区不占用生态红线，图 1-4 所示。

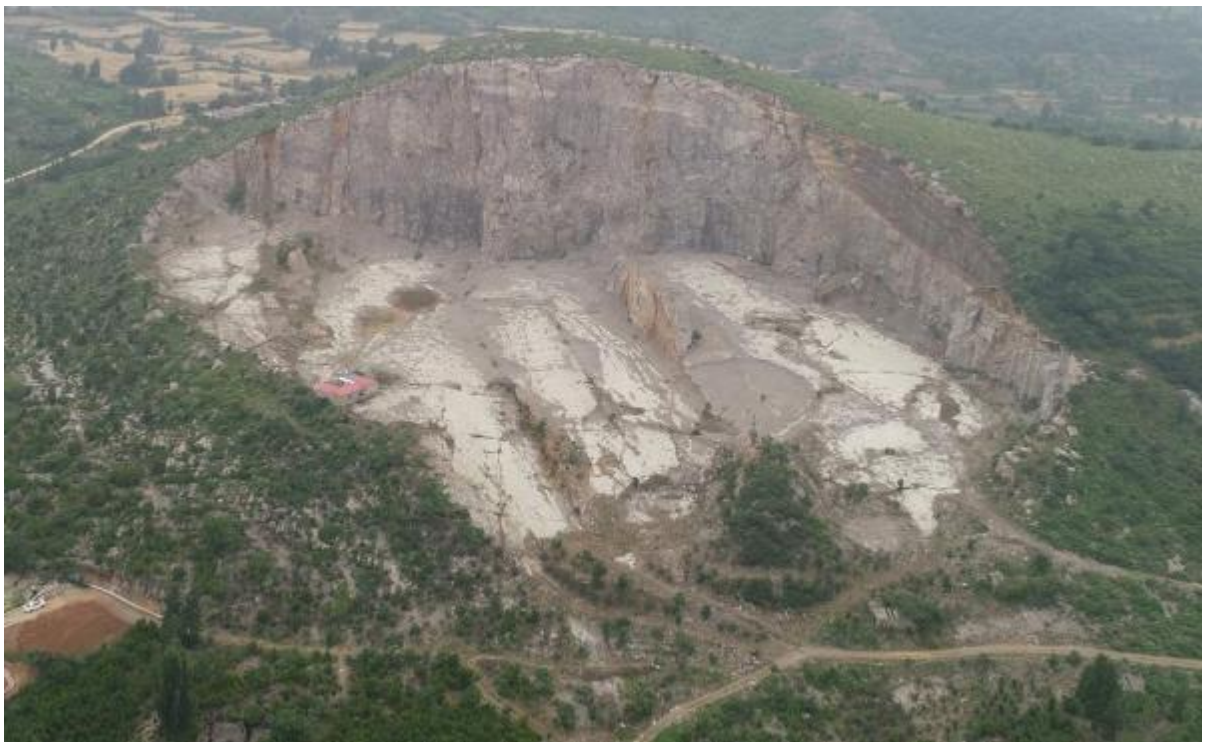
照片 3-1 治理区全景照片（俯视）

治理区为历史采石活动所致，目前在治理区南侧由于山体长期不规范开采导致高陡边坡林立，植被毁坏，土地贫化，水土流失严重，环境污染仍有发生。矿区遗留了部分危岩体，地形地貌及植被受到严重破坏，地貌景观满目疮痍，自然生态环境恶化，岩面长期受坡面水流冲刷及风化作用，破坏整体结构的稳定性与安全性，造成岩面存在较多大小不规则的松动石块，易产生崩塌地质灾害，因此必须采用科学有效的治理方案，从根本上解决问题。整个治理区面积约为 43281.47m^2 ，图 3-1 所示，南北平均长约 530m ，东西宽 200m ，地面起伏较小，整体为西高东低，北高南低（照片 3-1）。经现场踏勘，废弃破损山体历史开采矿种为石灰岩矿。

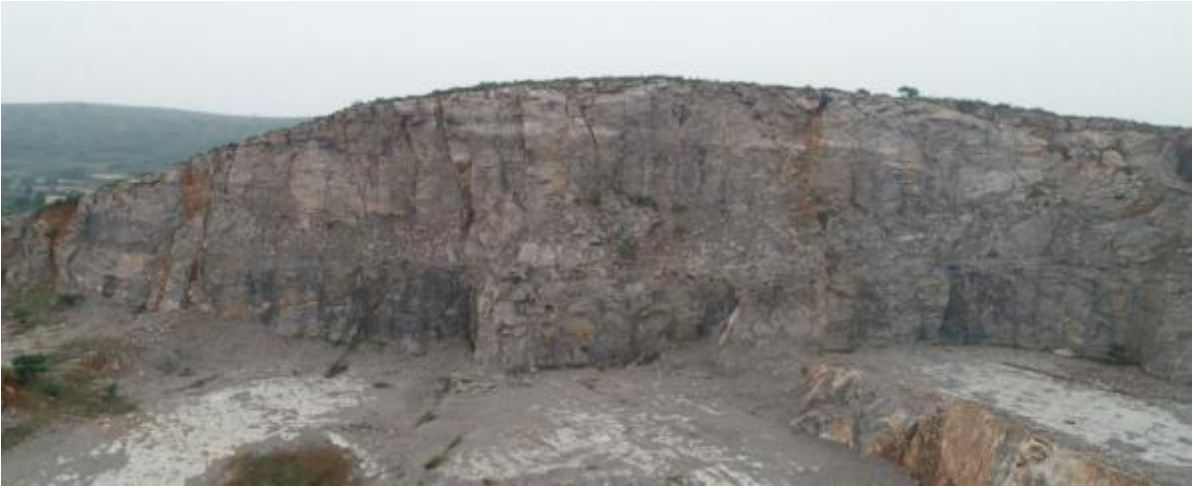
片 3-2 采石坑近距离现状照片

体的岩体结构，岩体节理裂隙发育，岩体表面较为破碎，边坡岩石风化严重，较为松散，在暴雨等作用下可能产生崩塌（图 3-2 所示）。拟治理区 北侧有一条倾斜页岩岩脉，治理区内页岩南北长度 116m，厚度 12m（图 3-3 所示）。拟治理区山顶植被发育较少，植被稀疏，主要是杂草。拟治理区 坡底标高+100.16-+128.00m，采石活动所致，坡脚位置有采石遗留孤石两座，分别为长度 66m，宽度 7.5m，水平投影面积 345m²（图 3-3 所示）；长度 22m，宽度 5m，水平投影面积 110m²，坡底由于采石活动形成+108m、+117m、+124m 采石小陡崖，导致场区高低起伏不平。拟治理区内有单层混凝土房屋建筑一栋（图 3-4 所示）。

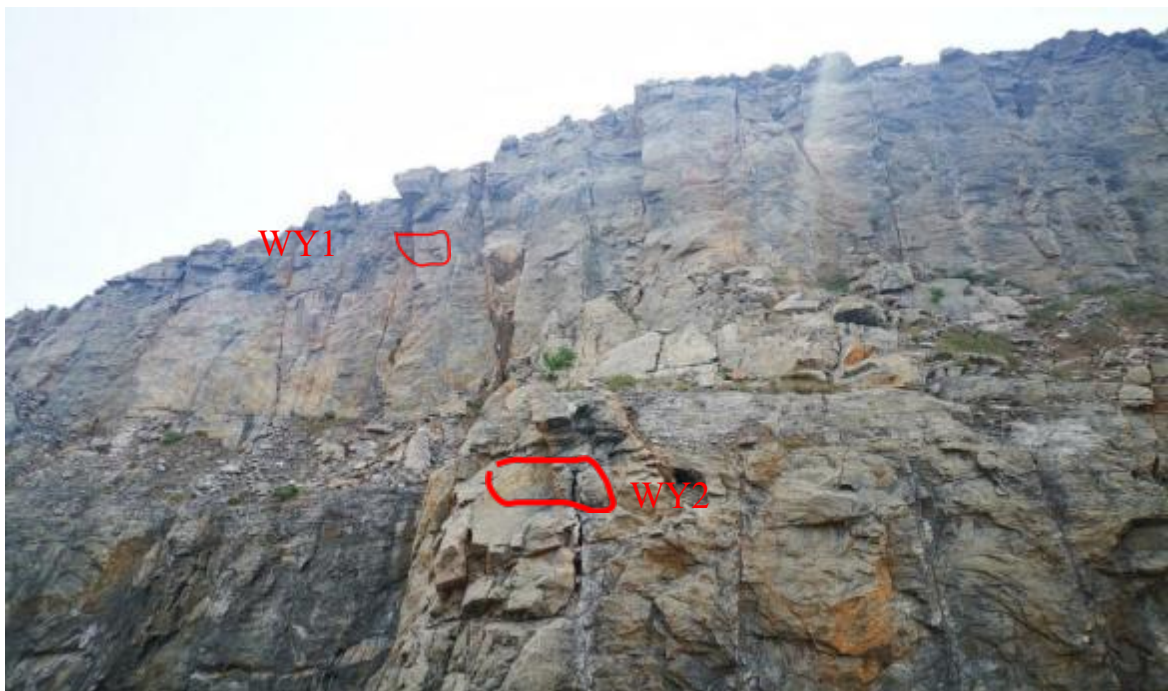
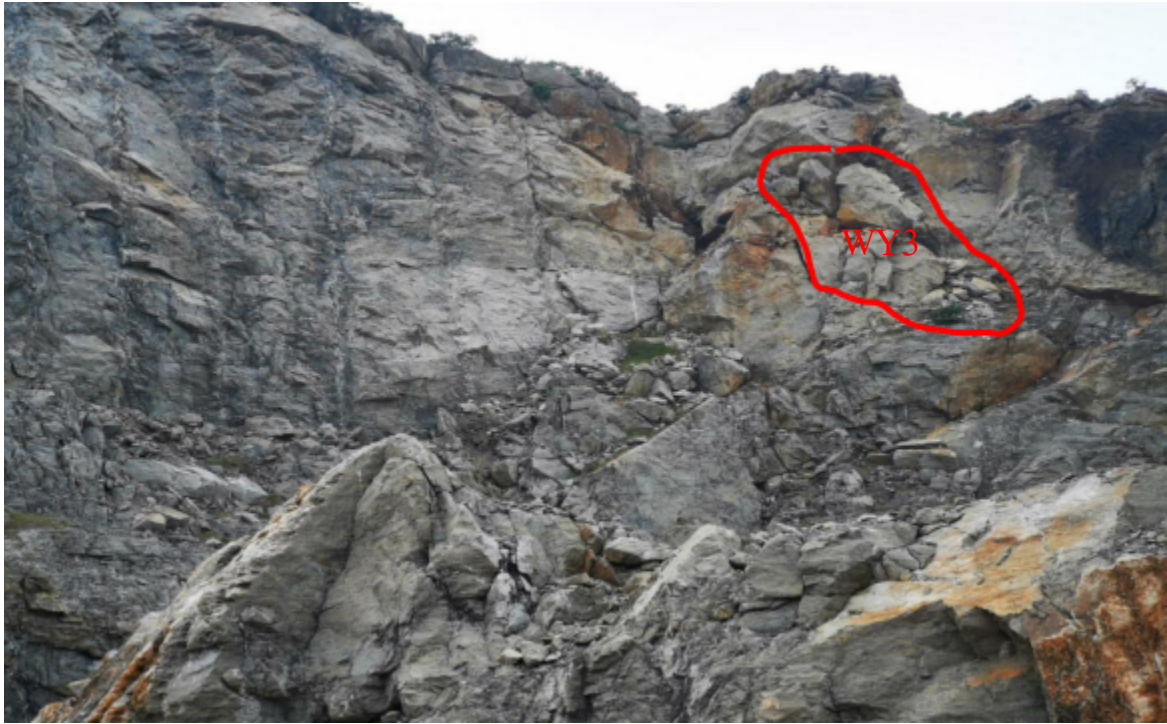
照片 3-5 治理区采坑危岩体现状照片

WY1 位于破损山体顶部，属于突出危石，危岩体规模约： 5m^3 （长 2m × 高 1m × 厚 2.5m ），主崩方向 210° ，危岩体下方岩面节理裂隙发育且岩面破碎。WY2 位于破损山体中部，裂隙发育，危岩体规模约： 6m^3 （长 3m × 高 2m × 厚 1.5m ），主崩方向 210° ，危岩体下方岩面节理裂隙发育且岩面破碎。WY3 位于破损山体中上部，裂隙发育，危岩体规模约： 15m^3 （长 5m × 高 2m × 厚 1.5m ），主崩方向 210° ，危岩体下方岩面节理裂隙发育且岩面破碎。（图 3-5 所示）。

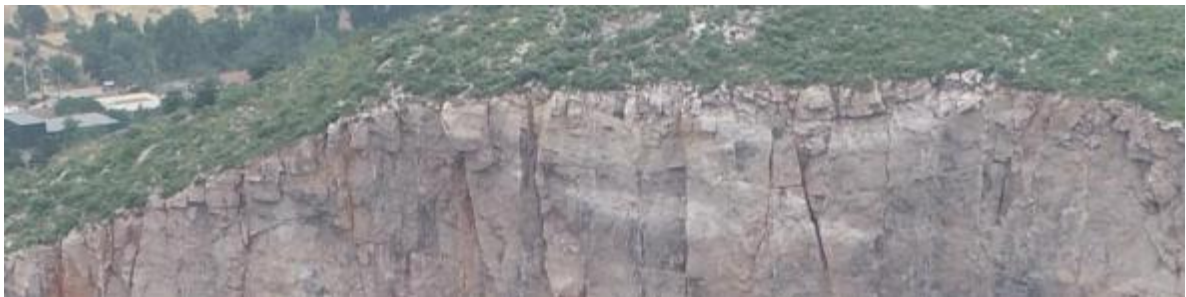
照片 3-6 治理区采坑坡顶现状照片

受到采石活动影响,坡顶形成有长度 3-5m ,宽度 3-8cm 裂缝,裂缝位于坡顶边线外扩 3m 范围内,存在安全隐患,图 3-6 所示。

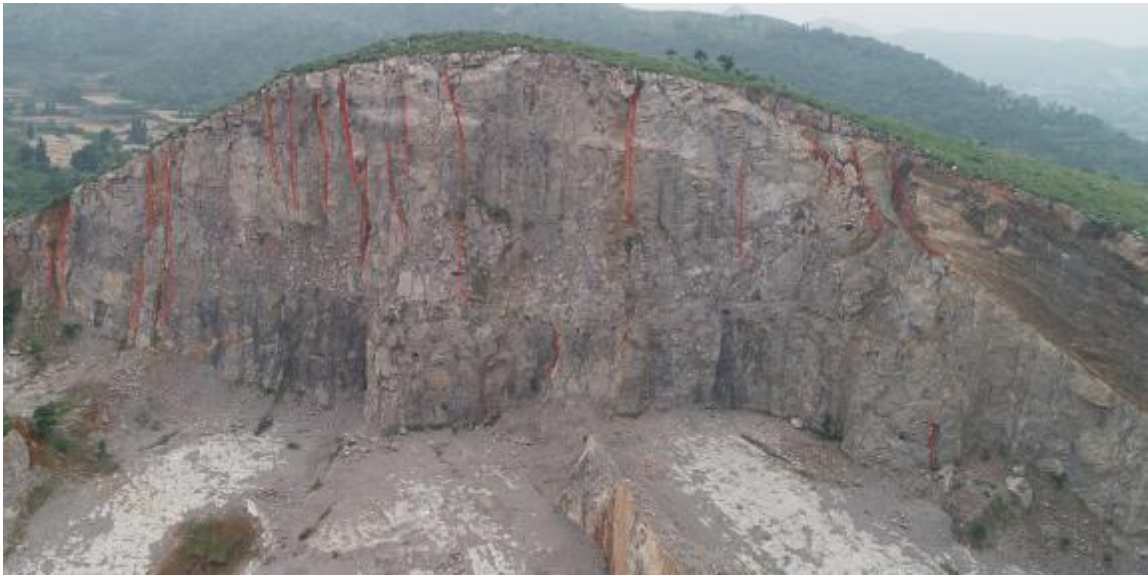
照片 3-7 治理区岩面裂隙现状照片
表 3-1 勘查区裂隙情况一览表

勘查区岩面发育有长度、宽度不一的裂缝,裂缝长度 10-16m ,部分裂缝有小块碎石等填充物,裂缝常年受到雨水冲刷、自然风化作用,将破坏废结构整体稳定性,产生地质灾害隐患。利用无人机对勘查区进行实景拍摄,采用矿山治理实景三维设计平台软件可以对勘查区制作生成的 3D 模型进行 360 度实景测量分析。图 3-7 、表 3-1 所示。
