山东申丰水泥集团有限公司

峰州水泥分公司

超低排放改造评估工作总结报告

评估单位：山东盛瑞达环境科技有限公司

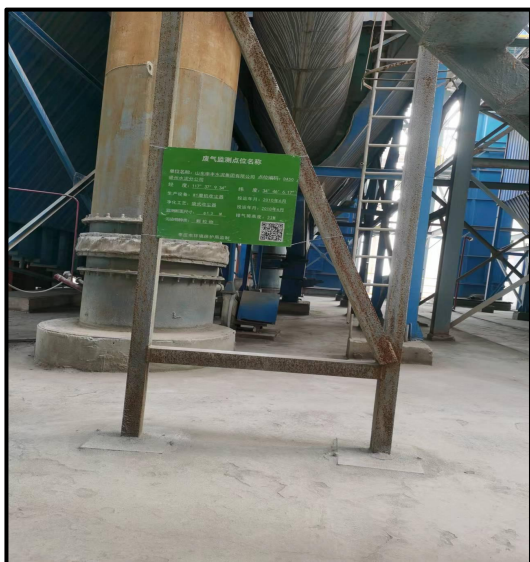
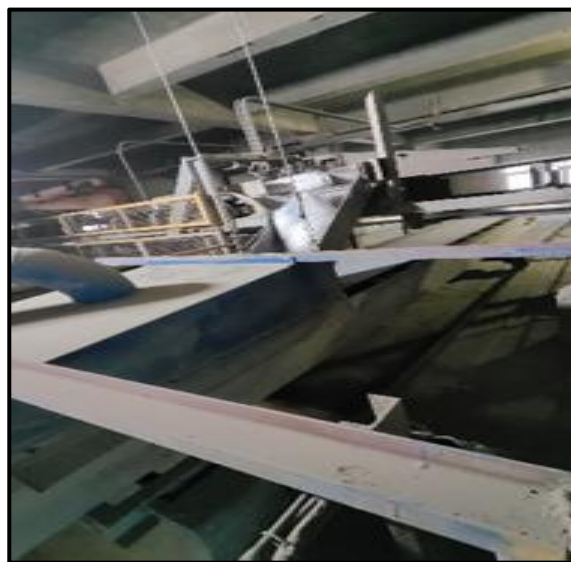
图3-1 主要污染治理设施照片

峰州水泥分公司各生产工序均设置了高效袋式除尘器，水泥磨、包装、装车等工段除尘器均采用覆膜滤料布袋。所有工序废气的排放均通过废气治理设施处理后达标排放。

1#磨机除尘器

水泥自动包装机

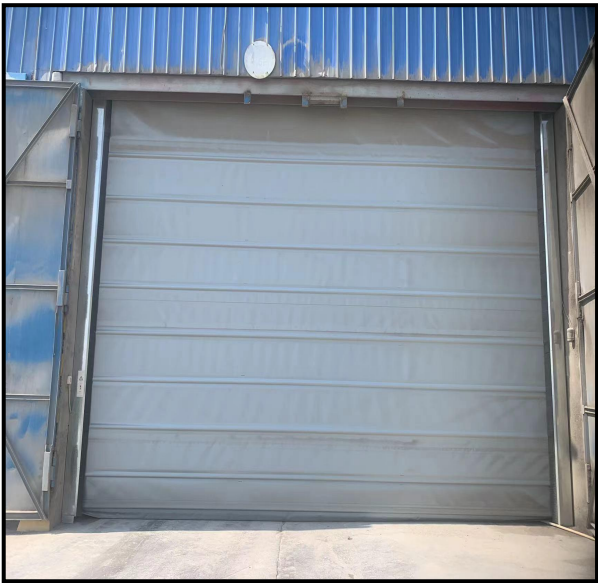
熟料采用密闭式料库储存，炉渣、脱硫石膏等物料采用封闭式料棚储存，矿粉、粉煤灰等粉状物料通过密闭式料仓储存，料棚内已设置天雾、雾炮等抑尘设施，料棚进出口已安装自动堆积门，无车辆进出时堆积门能及时关闭。

辅料棚

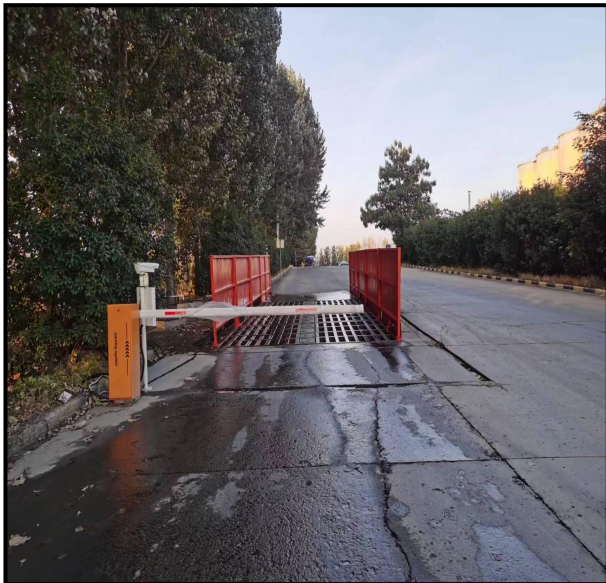
厂区出厂大门处西侧安装长度18米的洗车机一台，洗车机具备自动感应式车轮和车身清洗功能，洗车台喷水高度1.2米，喷水压力设计为0.5MPa，清洗时长60s-90s，两

侧均设有挡板，前方设置拦车杆，确保洗车时间。经现场核查，洗车台车轮冲洗效果较好，出口地面较洁净。

洗车平台照片

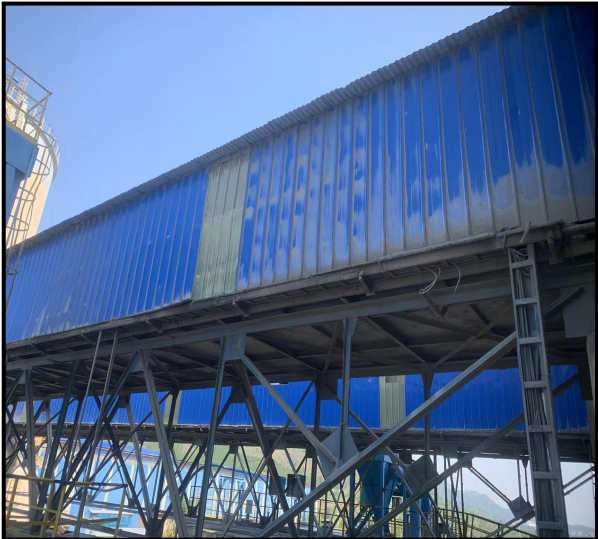
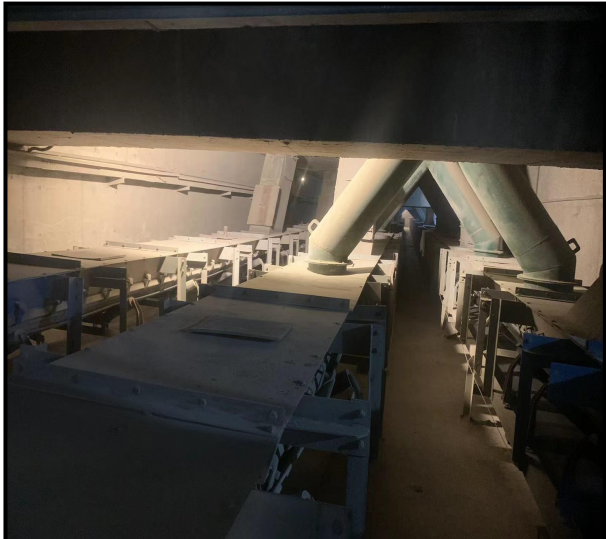
图3-3 输送环节现场情况

熟料、炉渣、脱硫石膏等物料采用封闭皮带输送，矿粉、粉煤灰等粉状物料通过密闭式斜槽、斗提输送，物料输送各转运点、落料点等易产尘点均配备袋式除尘设施，经现场核查，皮带通廊内部、落料点及周边无明显积尘。

熟料输送皮带

落料点照片

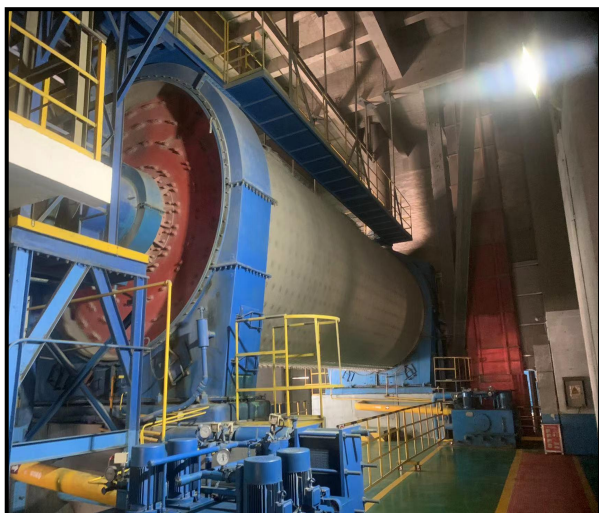
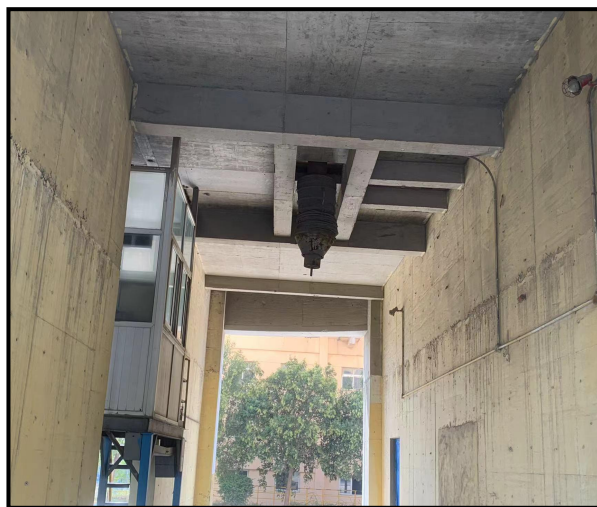
图3-4生产工艺环节现场情况

水泥磨在密闭状态下运行，水泥磨、辊压机车间整体封闭，运行状态良好，散装水泥采用密闭罐车运输，散装卸料口采用带抽风卸料装置并配套除尘器，卸料期间同

步运行。包装车间全封闭，袋装水泥发运车间封闭运行，均设置集中通风系统，出入口配备感应式自动门。

水泥磨

水泥散装

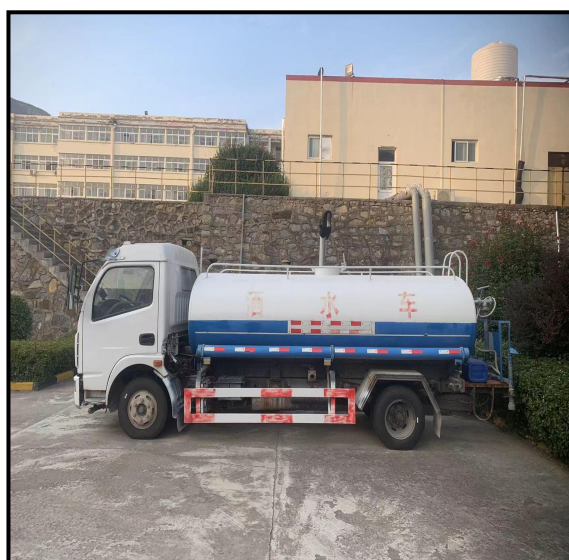
图3-5 道路、厂区及周边环境情况

经现场评估，厂区物料无露天堆放，车间外部、厂区道路、厂区外围周边道路无明显积尘。生产设施及管线定期清理，做到物见本色。厂区已配备吸尘车，环保清洁车辆加装GPS定位系统，能够记录环保清洁车辆历史工作情况。

道路

洒水车
